# Kapelle Herz-Jesu im Äsch Ruswil

Kirchenreinigung  
Unterhaltsarbeiten  
2020

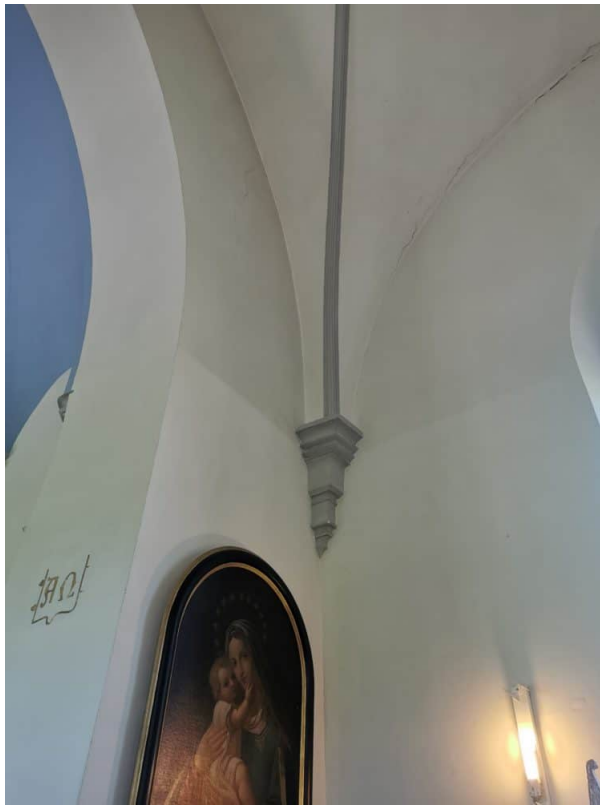
Die gesamte Innen Raumschale der Kapelle Herz-Jesu im Äsch Ruswil wird mit Latex-Gummis vorsichtig trocken gereinigt.

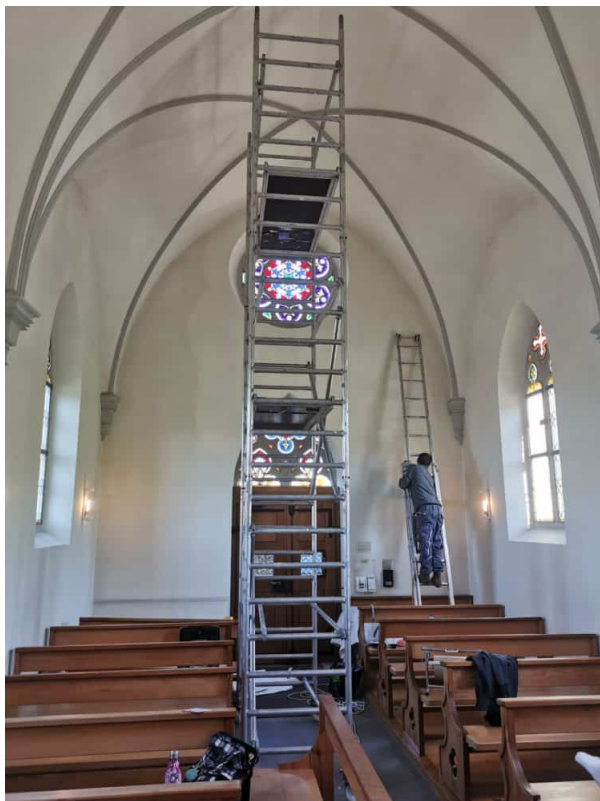
Die gesamte Raumschale wird mit Latex- Gummis trocken freigelegt. Das Gewölbe ist in einem sehr guten Zustand. Die Außenwände sind stärker verschmutzt durch die entstehende Kältebrücke.

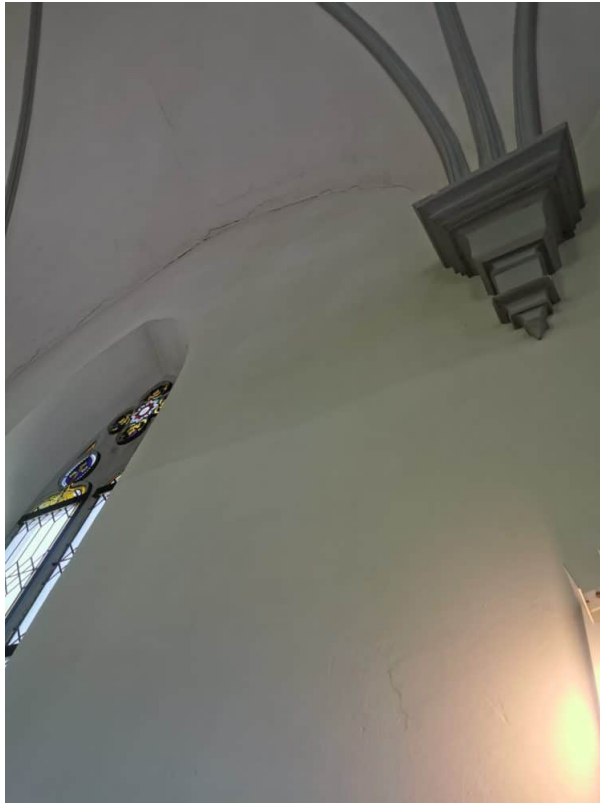
Ansicht der (Patina) Verschmutzung: oben verschmutzt / unten gereinigt. Die Reinigung erfolgt manuell von Hand es werden nur Verschmutzungen abgetragen, und besteht daher keine gefahren für die Oberflächen.

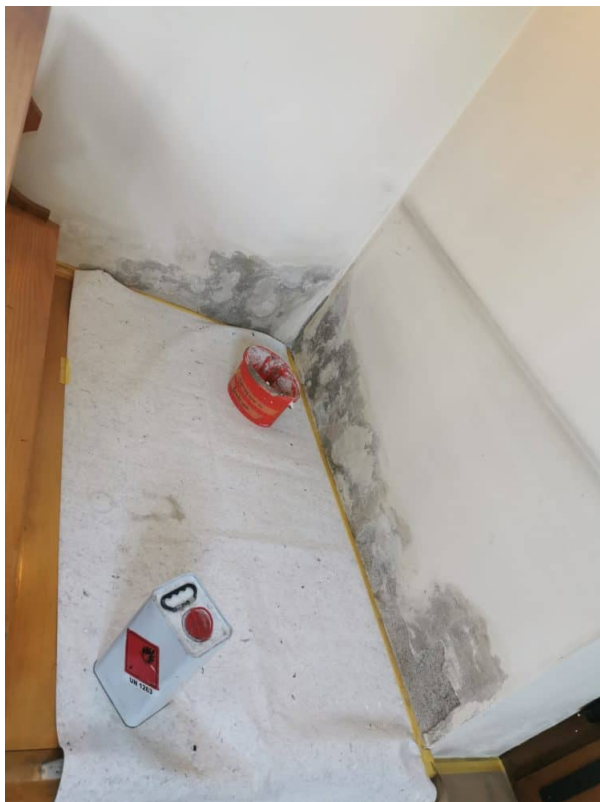
Wasserschäden im Sockel bereich. Faule und lose Stellen werden abgestoßen und abgetragen. Anschließend Isoliert und mit artgerechtem Material, an bestehende Oberfläche angepasst. Nach dem abtrocknen mit Keim Mineral Farbe Athentit Lucente örtlich dünn lasiert.

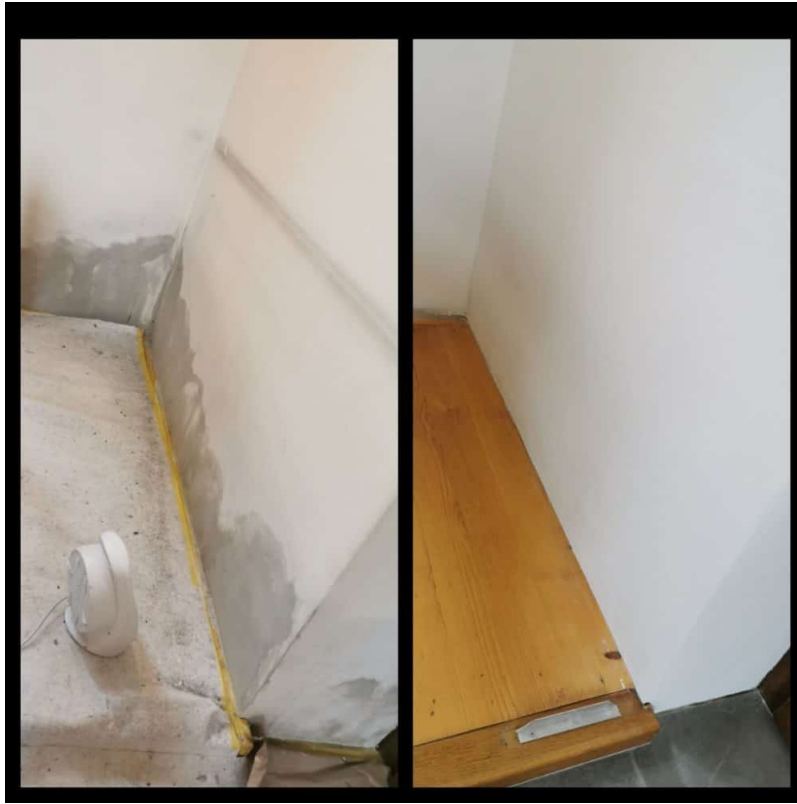
Vorher / nachher Bestandteile der Mischung des Verputzes wird mit Mikro Camera Analysiert und gemessen, anschließend von Hand gemischt Bestandteile: Kalk, Sand, Gips und Pflanzliche Cellulose.

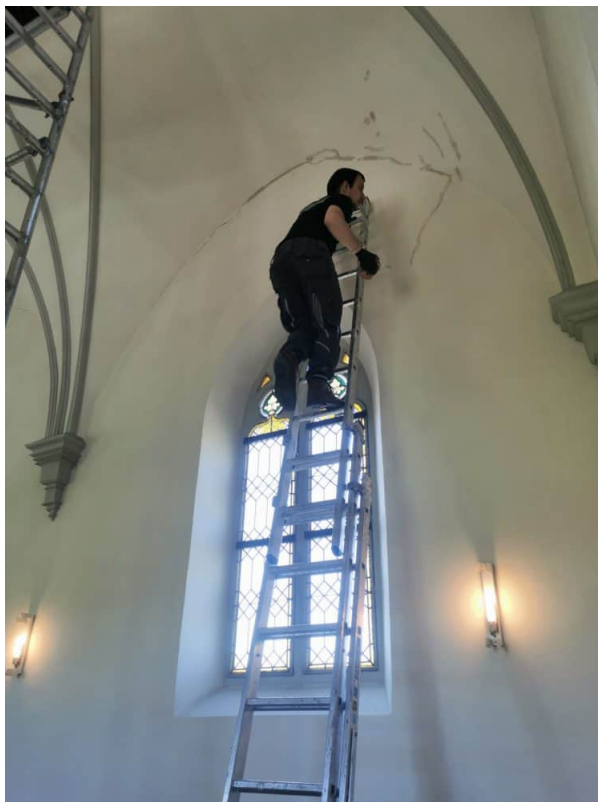
Risse werden keilförmig geöffnet und mit artgerechtem Material an bestehende Oberflächen angepasst. Anschließend mit Keim Athenit Lucente örtlich dünn lasiert.

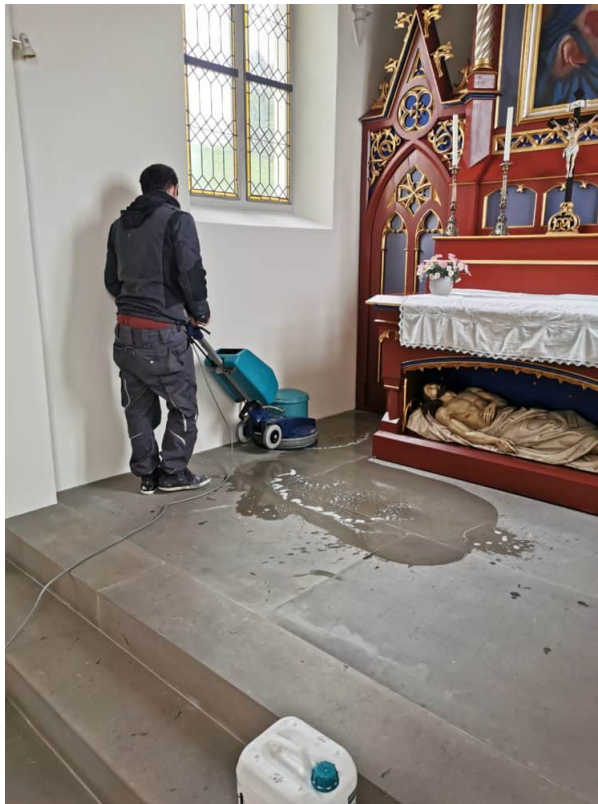
Durch die Reinigung des Sandstein Bodens mit der Einscheibenmaschine werden Tiefe Verschmutzungen aus dem Boden gereinigt, mit Antiwax Classic hellt der Boden zum ursprüngliche Farbton auf.

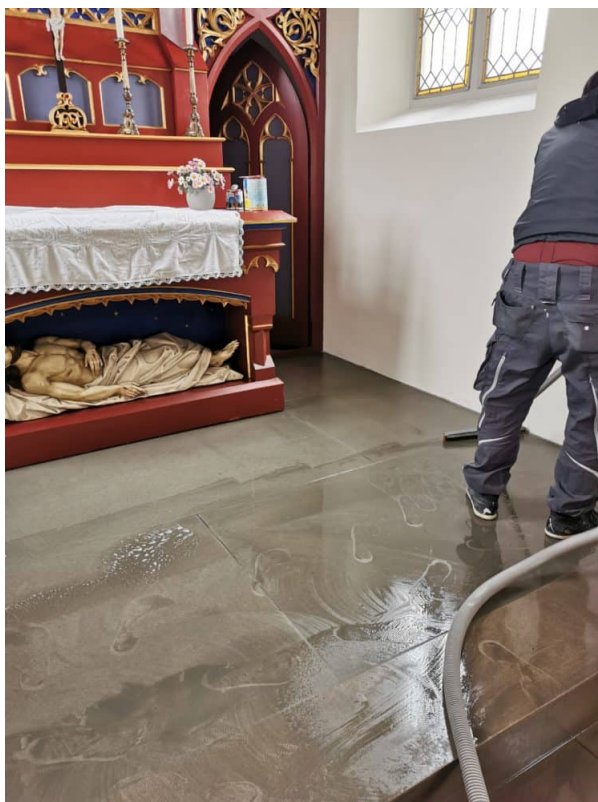
Boden Reinigung mit dem Wasserstaubsauger wird das Verschmutzte Wasser aufgesaugt.

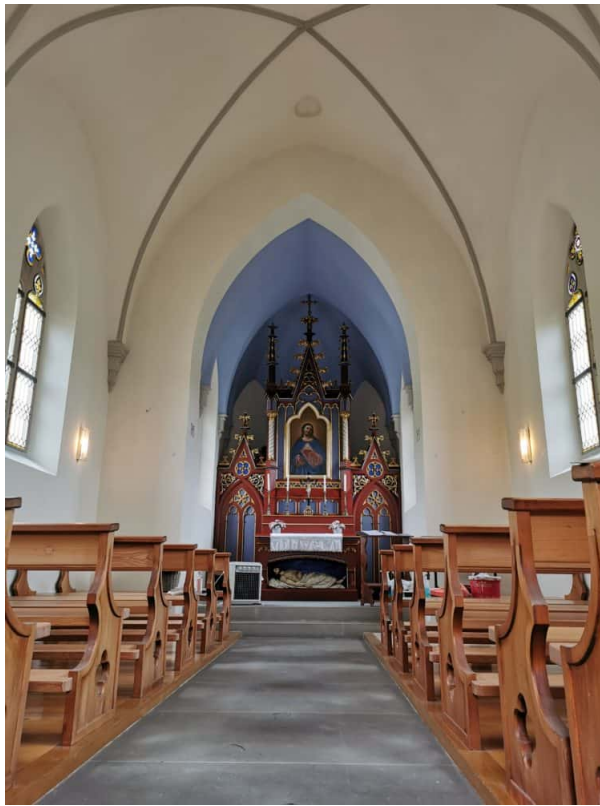
Fertige Ansicht Chorhaus der frisch gereinigten Kapelle.

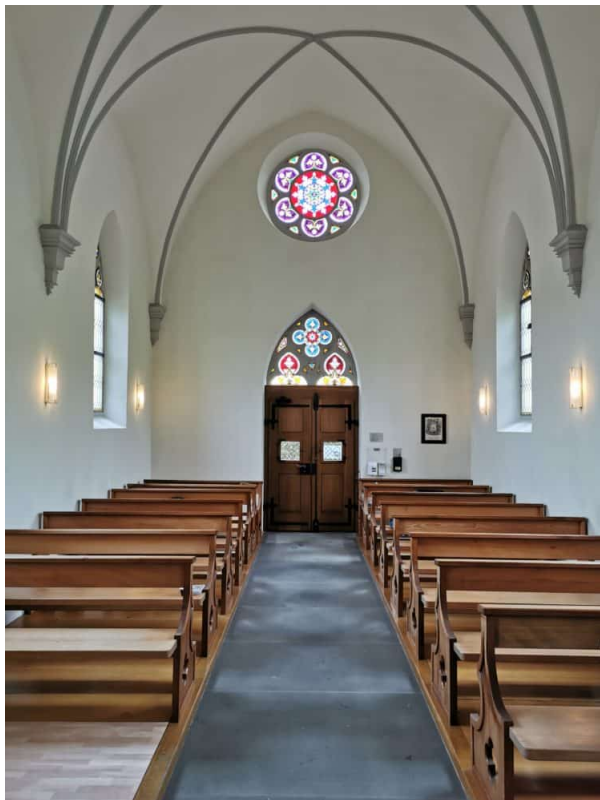
Fertige Ansicht Schiff der frisch gereinigten Kapelle.
