Stuckatura
Antonini

Dokumentation

Kirche St. Franziskus Wollishofen

Kirchenreinigung
Restaurierungsarbeiten
2019

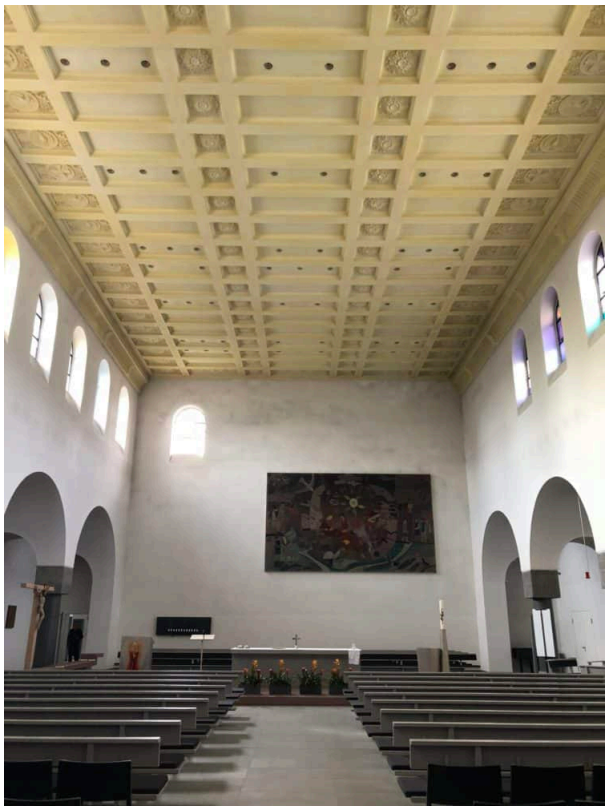
In der gesamten Raumschale der Kirche St. Franziskus, ist mit einer Patina Schicht überzogen. Die Verschmutzung (Patina) wird mit Spez. Latexgummis über alle Flächen trocken gereinigt. Bei Stark verschmutzen stellen wird leicht feucht nachgewaschen und bei bedarf mit Kalk Farbe dünn mit Rosshaar Bürsten örtlich lasiert.

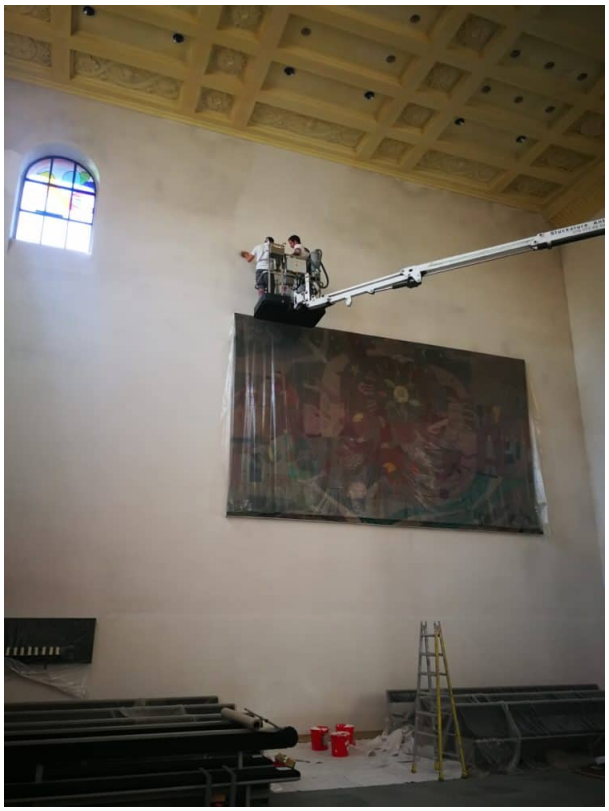
Lasur mit Keim Athenit Lucente. Da die Chorwand Rückstände nach der Trockenfreilegung aufwies mussten Wir sie 2 mal dünn mit Athenit Lucente lasieren.

Trockenreinigung des Stoffbildes im Chorraum. Links gereinigt / Rechts verschmutzt Durch die Staub und Russpartikel der vergangenen Jahre ist ein schwarzer Film über das gesamte Bild zusehen.

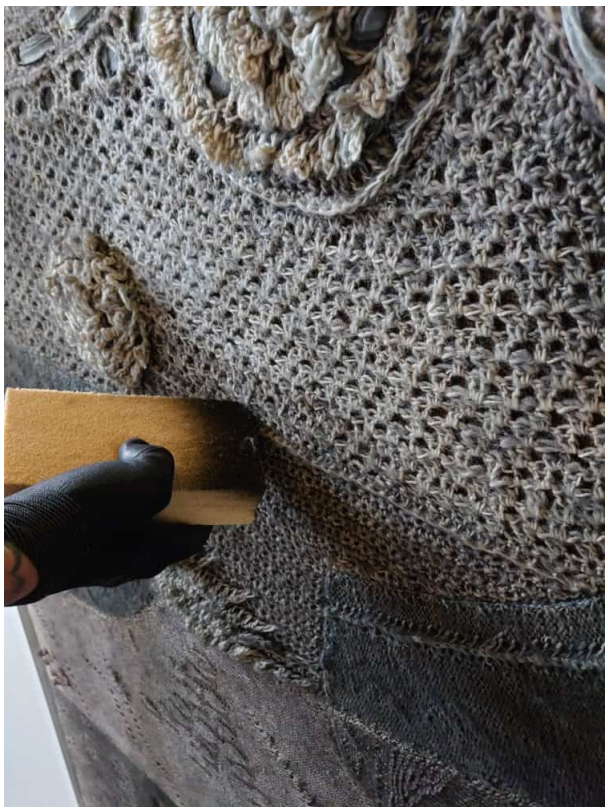
Nahaufnahme: Starke Verschmutzung des Stoffbildes zu sehen am Latexgummi.

Trockenfreilegung unterschied oberhalb des Stoffbildes.

Trockenfreilegung der Decke und Wände Links verschmutzt / Rechts gereinigt.

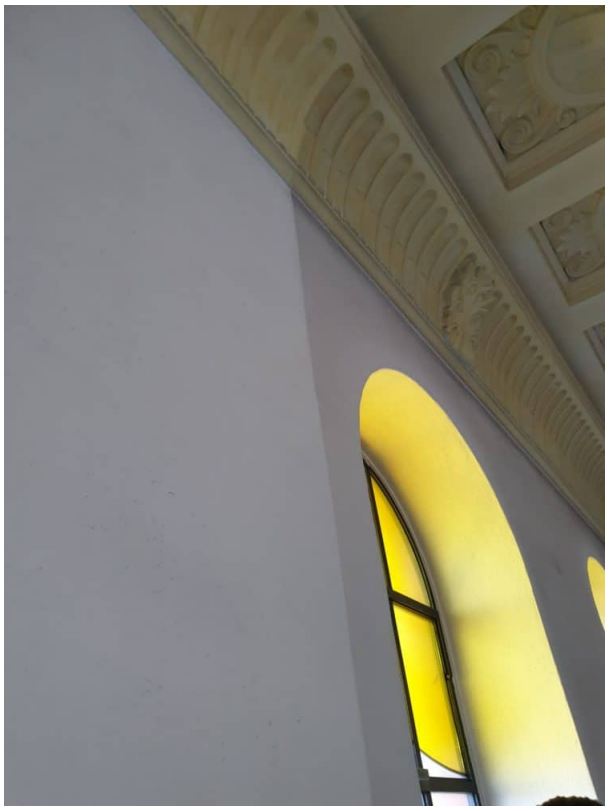
Trockenreinigung der Wände und Decke Links gereinigt / Rechts verschmutzt

Trockenreinigung mit Spez. Hebebühne. Links Verschmutzt / Rechts gereinigt

Trockenfreilegung an Säulen Oben gereinigt / Unten verschmutzt

Trockenfreilegung in den Seiten Jochen und Wänden.

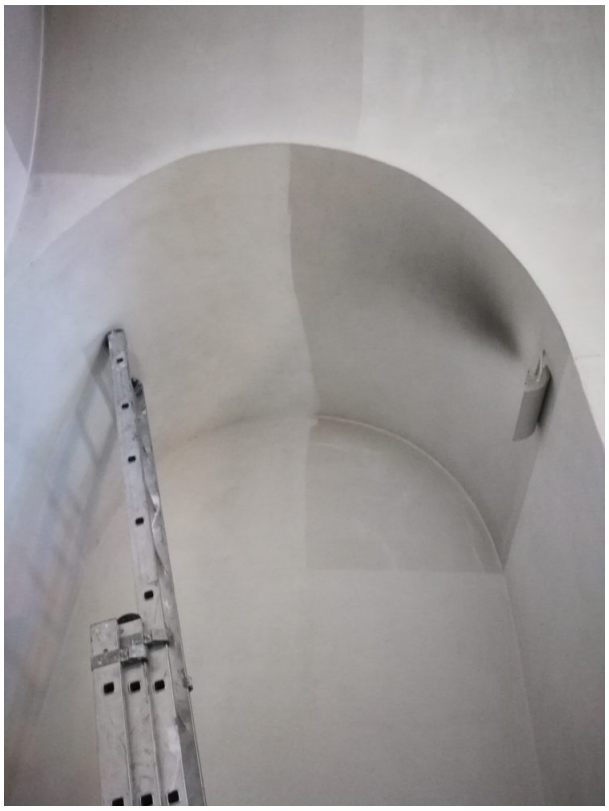
Schwarze stellen bei den Scheinwerfern werden mit Keim Athenit Lucente dünn Lasiert. Durch die Hitze der Scheinwerfer und Lampen entstehen schwarze Flecken die sich nicht mehr gut entfernen lassen.

Trockenreinigung Fenster Leibungen.

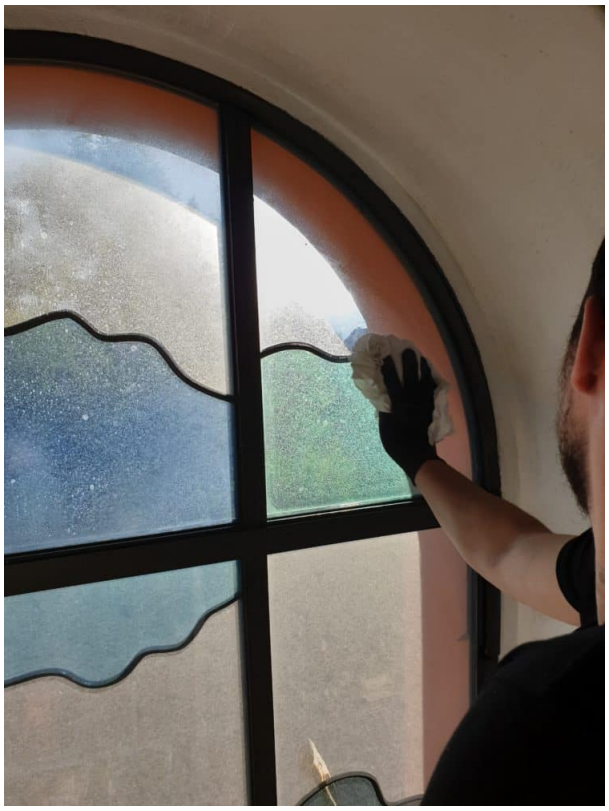
Reinigen aller Fenster und Glass Oberflächen.

Trockenfreilegung der Emporen Brüstung. Links gereinigt / Rechts Verschmutzt

Reinigen der Holztüren und Holzoberflächen zur Orgel Empore. anschliessend werden diese leicht feucht nachgewaschen.

Reinigen und Anstrich arbeiten im Treppenhaus zur Orgel Empore. Rechts nachher / links Vorher

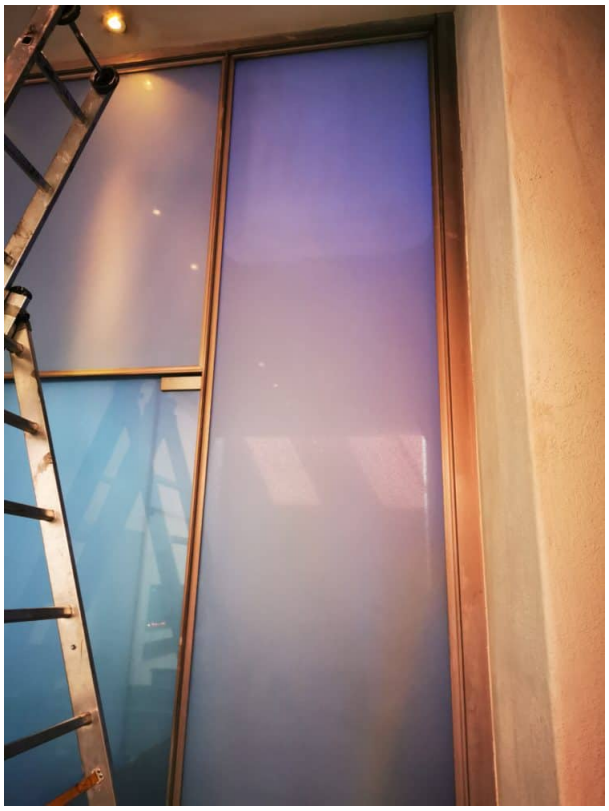
Reinigen der Glass Oberflächen beim Haupteingang.

Freilegung der Franziskus Bilder im Schiff. Entfernen der Tapete anschliessend entfernen des Kleisters. Der Kleister enthält viel Cellulose die schwer zu entfernen ist. Rechts überzogen mit Kleister/ Links Fertig.

Freigelegtes Franziskus Bild.

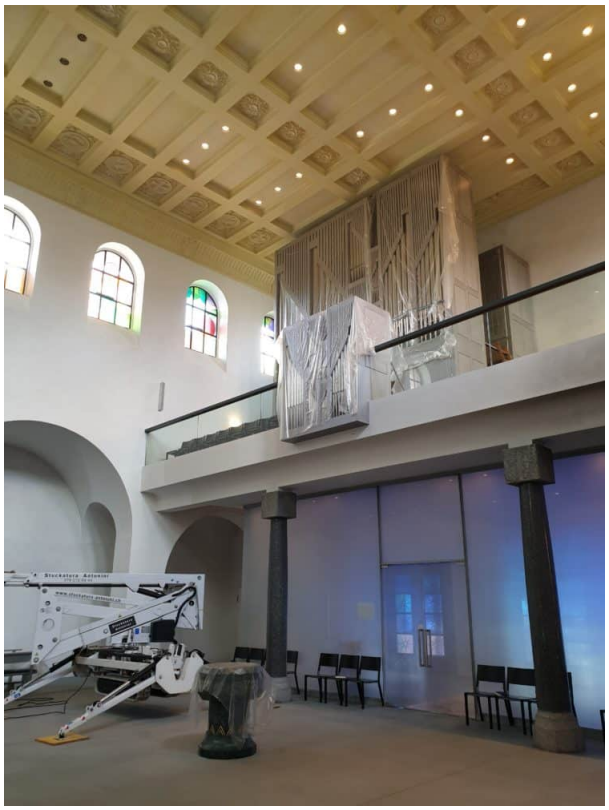
Trockenfreilegung im Schiff. Die Orgel wird mit feinem Plastik zugedeckt das keine Schäden entstehen.

Verschmutzung der Rückwand und Kassettendecke.

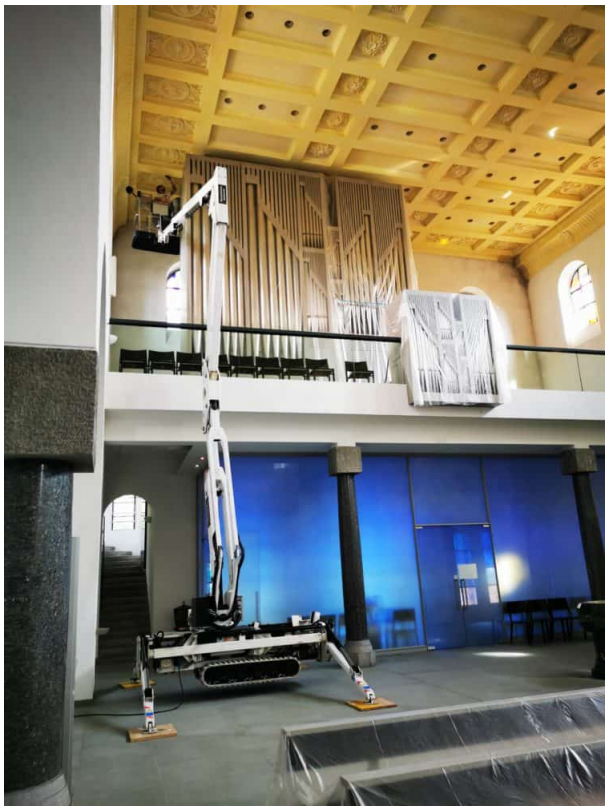
Trockenfreilegung und Lasur der Rückwand. die Rückwand wird 2 mal dünn mit Athenit Lucente lasiert, da immer noch Rückstände zu sehen sind nach der Trockenreinigung.

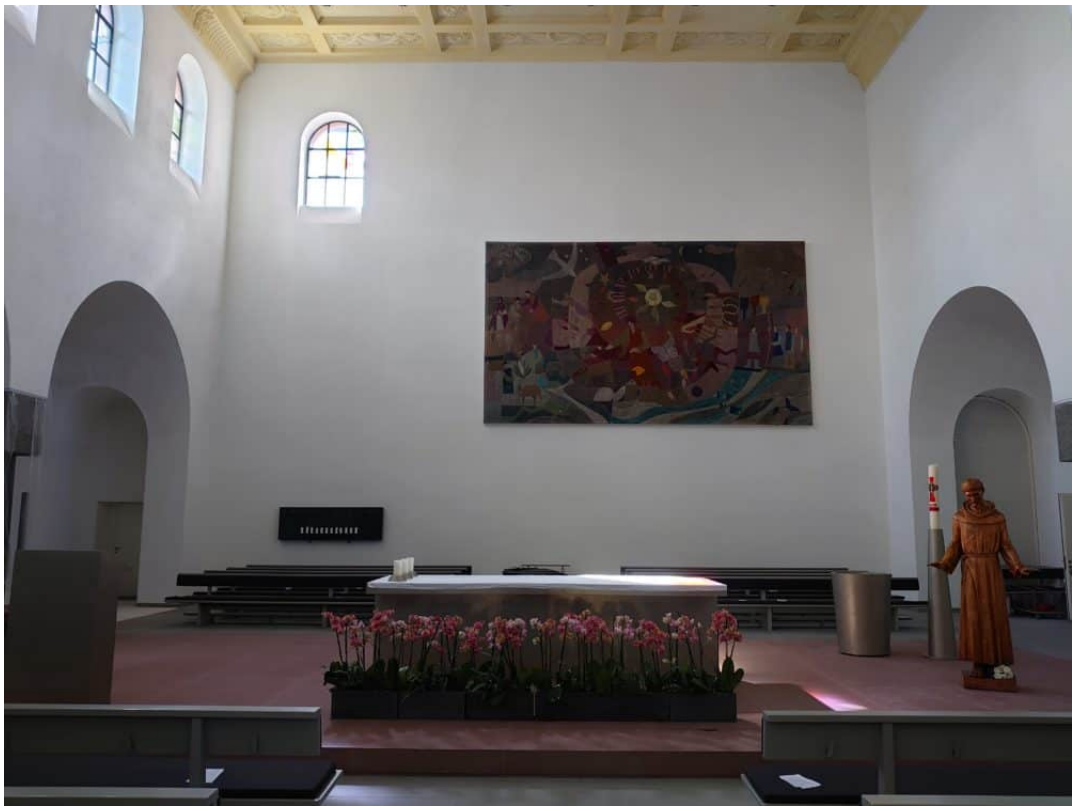
Fertig nach der sanften Innenreinigung und Lasur der Chorwand.

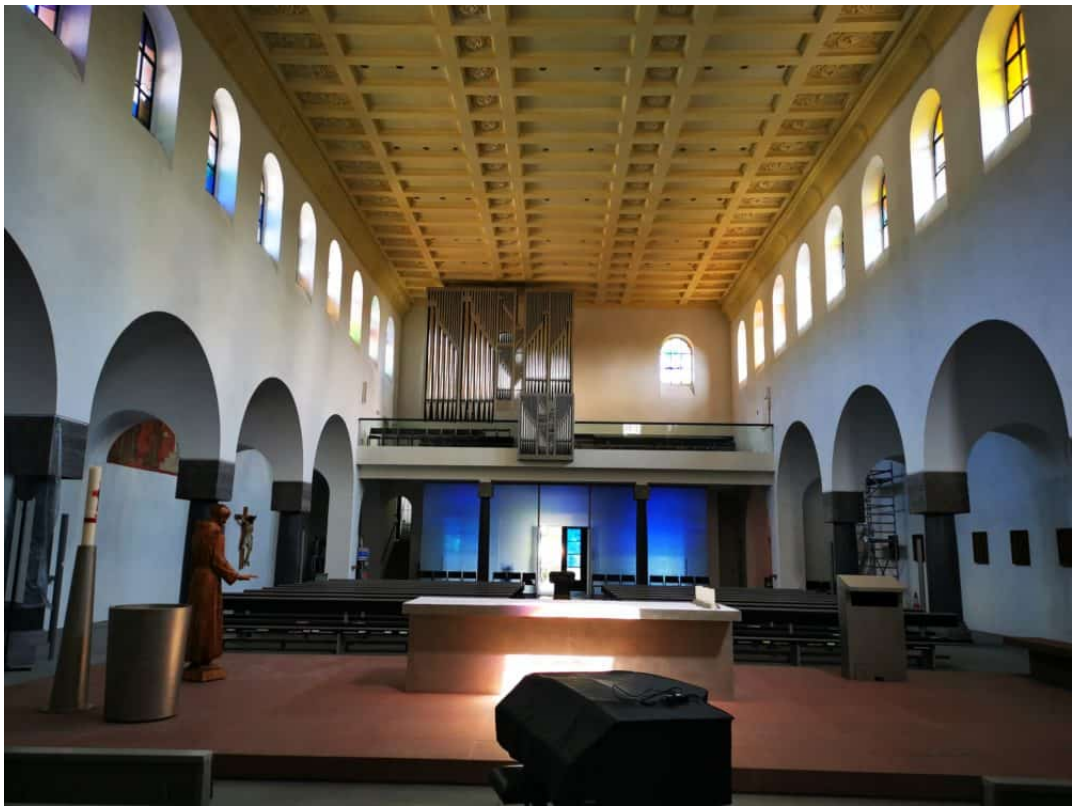
Fertig nach der Sanften Innenreinigung der geraden Kassettendecke und Wände.

Fertig nach der sanften Innenreinigung und Freilegung des Franziskus Bildes.

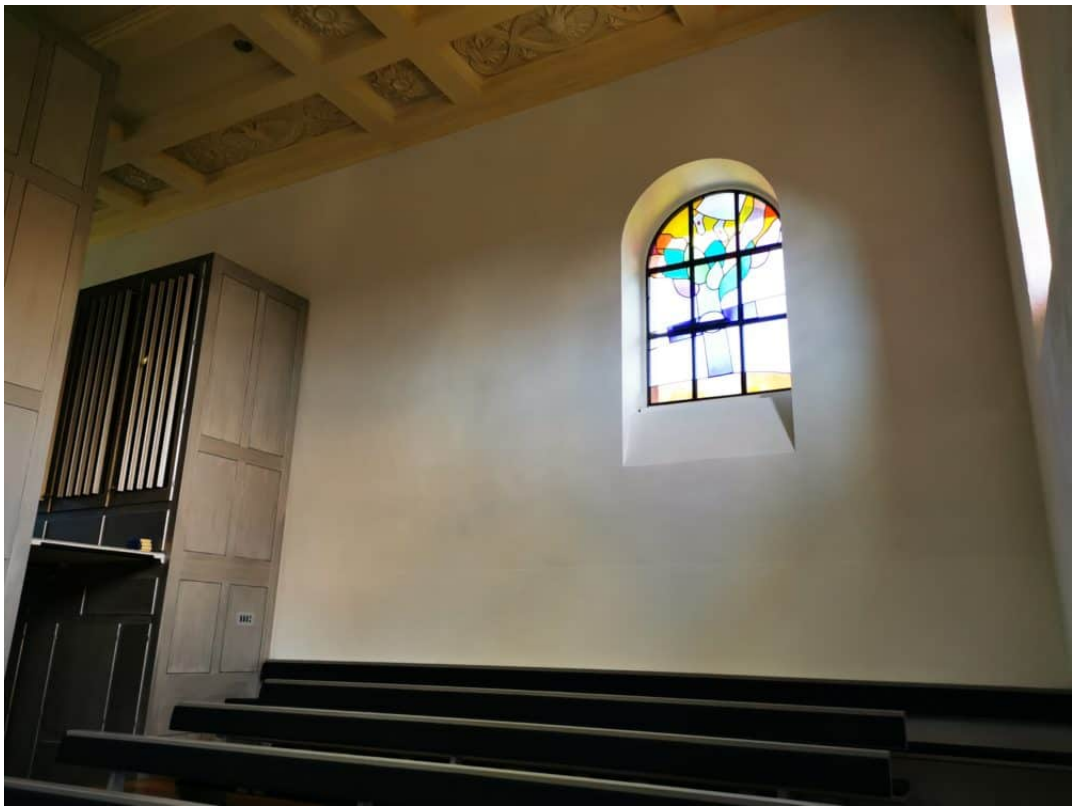
Fertig nach der sanften Innenreinigung und Lasur der Rückwand.
